SEGURANÇA EM ELEVADORES EXISTENTES

Introdução à aplicação da norma ABNT NBR 16858-7

ABNT NBR 16858-7:2022

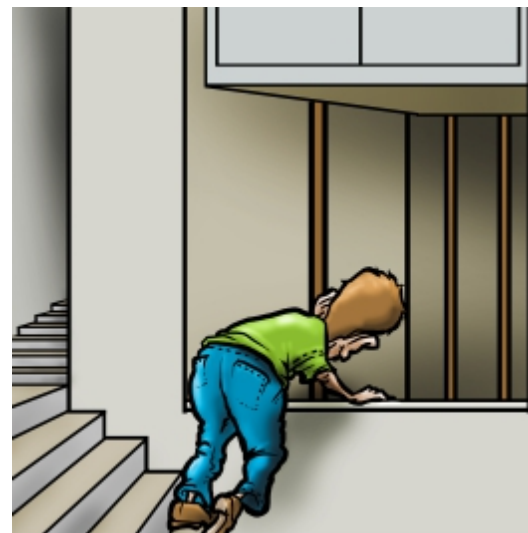
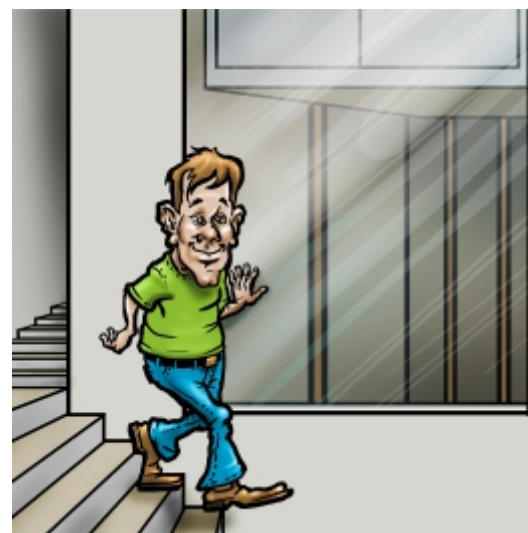
Efetue o fechamento completo da caixa, mantendo apenas as aberturas que são permitidas pelas normas, garantindo assim que nada possa adentrar no interior dela.

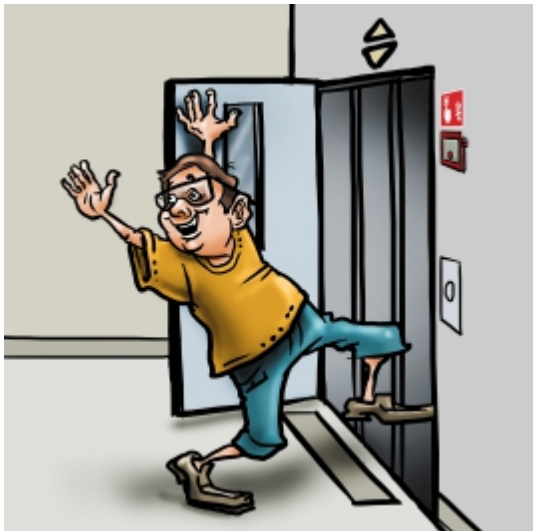
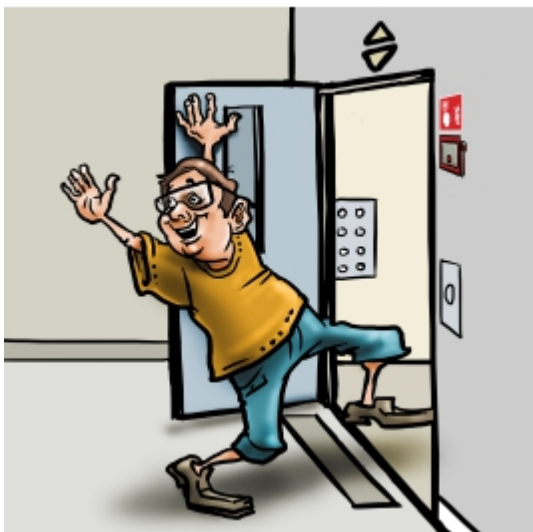
RISCO(S) 4.16**Dispositivo de travamento da porta de pavimento**

A porta de pavimento (eixo vertical) está fechada, mas não está trancada.

Nas portas de pavimento automáticas dispositivo de travamento em não conformidade com a norma.

Instalar fecho eletromecânico de acordo com a norma.

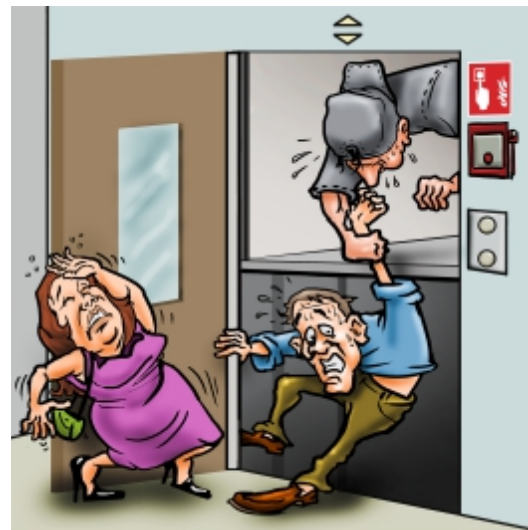
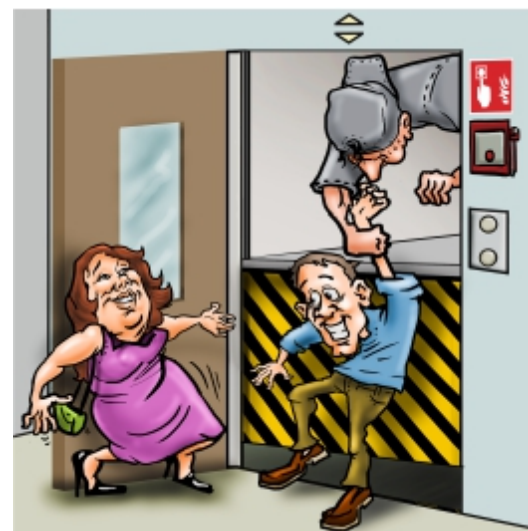
Instalar um protetor da soleira abaixo da soleira da cabina .

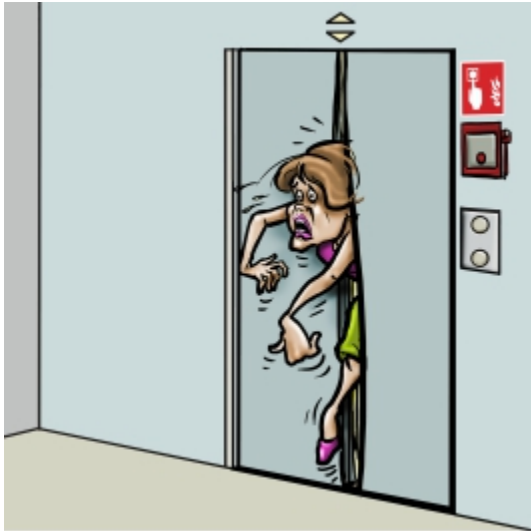
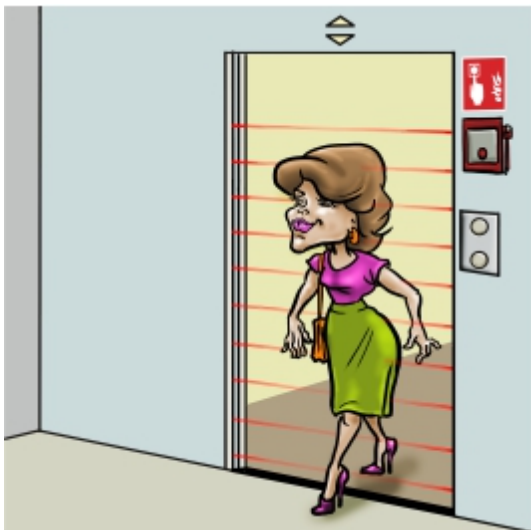
RISCO(S) 4.9**Dispositivos de proteção para reabertura automática da porta**

A pessoa está passando pelas portas quando elas começam a se fechar. As portas automáticas fecham forte e rapidamente, atingindo o corpo do passageiro que estiver entrando ou saindo da cabina. Pessoas debilitadas, crianças, idosos ou deficientes podem ter fraturas pelo choque ou pela queda subsequente.

Instalar dispositivo (Cortina luminosa) para que a porta não entre em contato com o usuário.

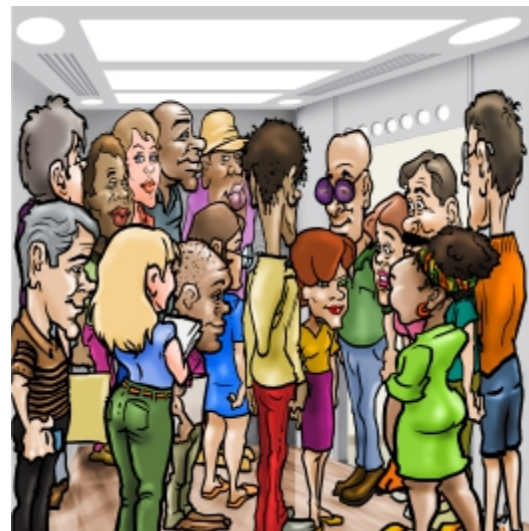
A sobrecarga em elevadores, seja por excesso de pessoas ou carga, representa um sério risco à segurança, podendo causar falhas operacionais, como exemplo, ultrapassar o ponto de destino.

Instalação de pesador de carga para evitar excesso de peso e/ou superlotação da cabina

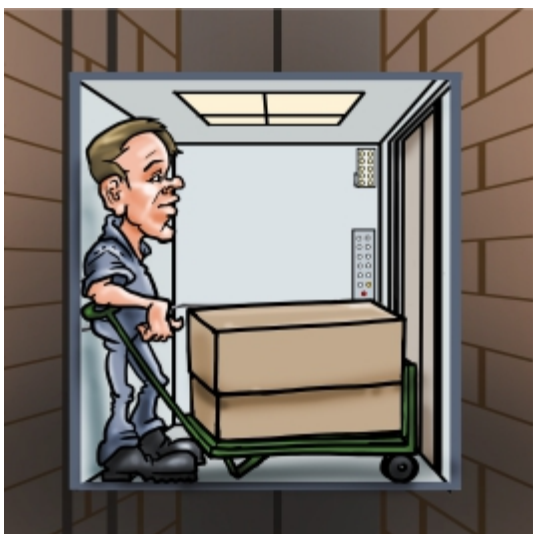
RISCO(S) 4.20**Cabina sem portas**

A ausência de portas de cabinas faz com que as paredes da caixa de corrida passem em alta velocidade. Ninguém deve tocar esta superfície que se move. O que frequentemente ocorre na ausência da porta de cabina é que uma pessoa que está transportando um objeto grande, assim como uma grande caixa, é bruscamente imprensada contra a parede de trás do elevador. Se o elevador parar naquela posição, a pessoa não conseguirá alcançar os botões. Tais acidentes acontecem todos os anos em equipamentos sem portas de cabina instaladas.

Os elevadores devem ser equipados com portas de cabina, protegendo os passageiros do contato com superfícies em movimento.

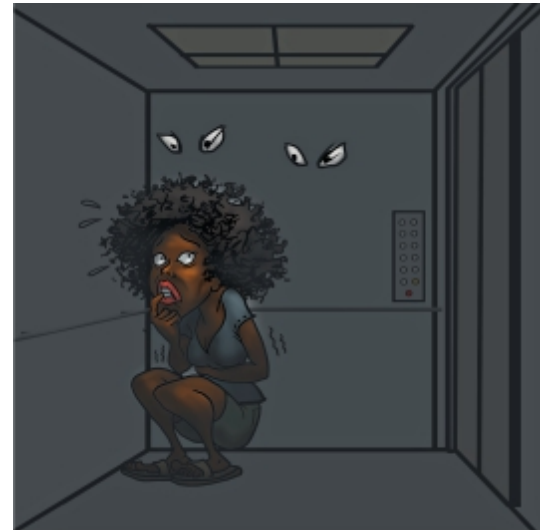
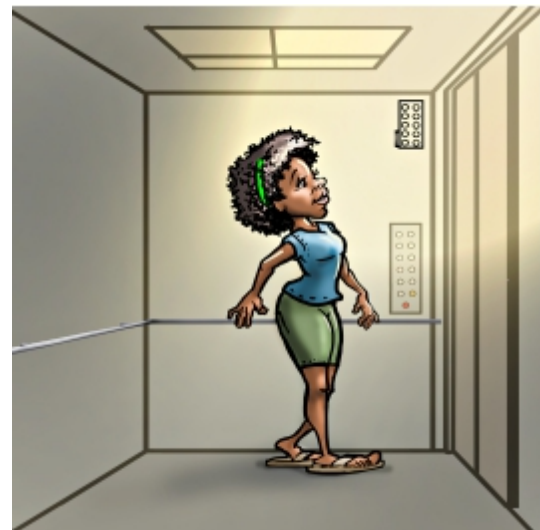
A falta de iluminação de emergência em cabines pode causar pânico, dificultando a localização de botões de alarme ou intercomunicadores em emergências.

Todos os elevadores devem ser equipados com iluminação de emergência para o caso de falta de energia.

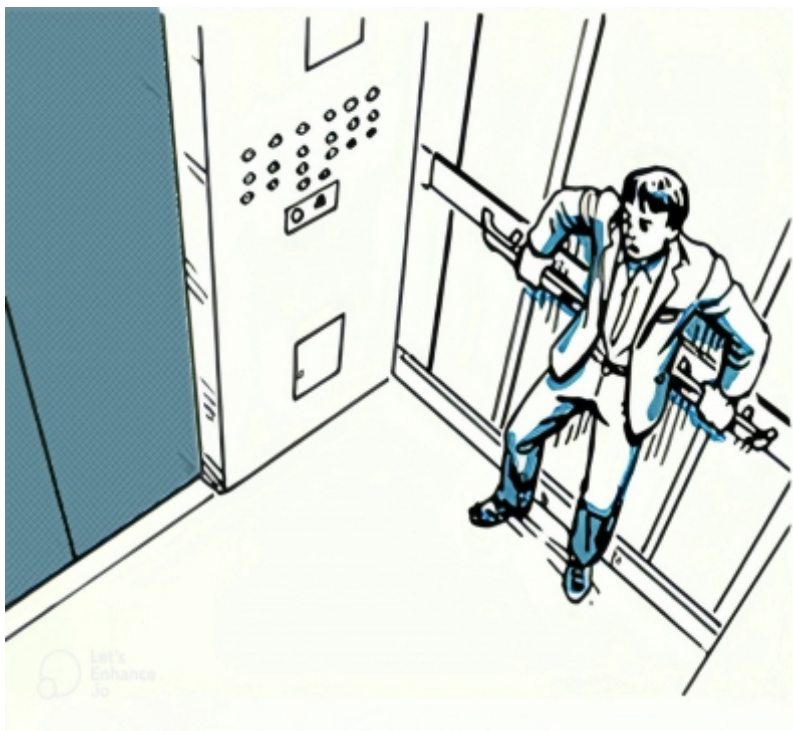
Inclusão de meios de proteção contra sobrevelocidade do carro ascendente.

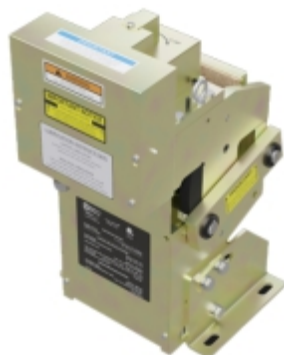
Roper Gripper

Opção 1

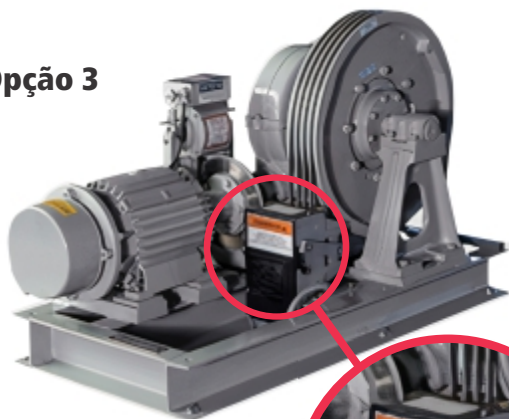
Máquina com engrenagem com meios de proteção contra a sobrevelocidade do carro ascendente.

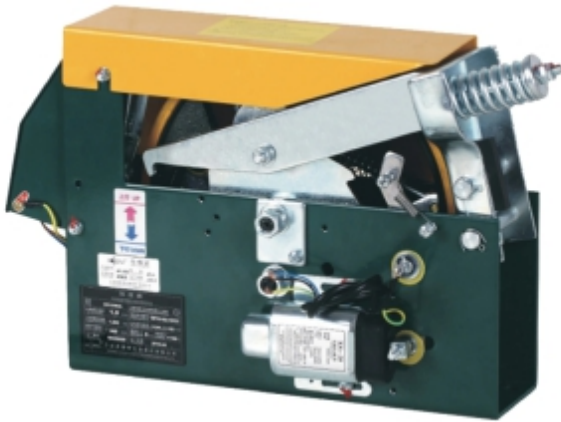
Falhas mecânicas, tais como quebra de eixo ou falha no freio eletromecânico, podem levar à queda livre de elevadores, resultando em riscos graves de acidentes.

Verificar se o freio de segurança e limitador de velocidade estão conforme norma e operacionais ou instalar freio de segurança e limitador de velocidade de acordo com a norma.

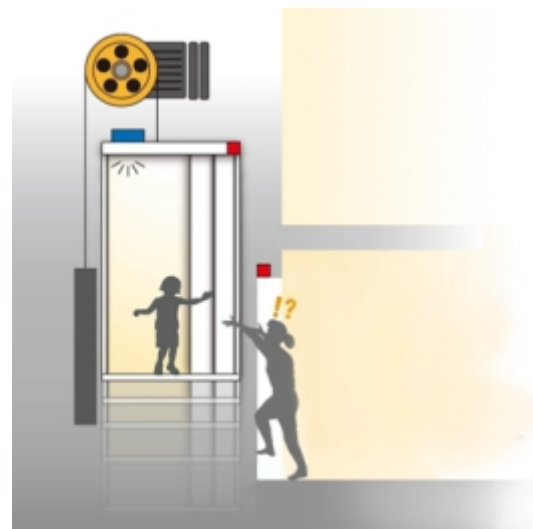
A cabina pode se movimentar não intencionalmente com a porta aberta.

Instalar meio de proteção contra o movimento não intencional da cabina com as portas abertas.

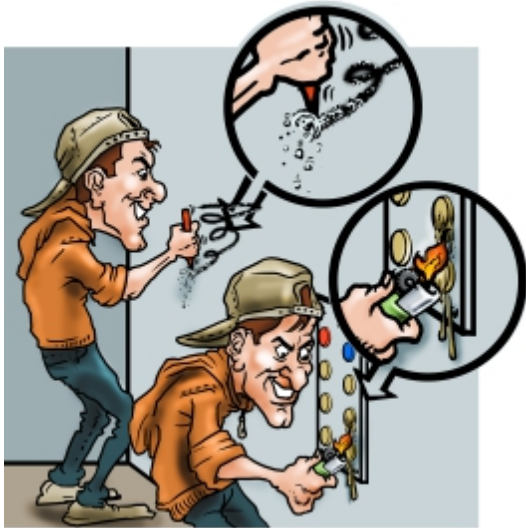
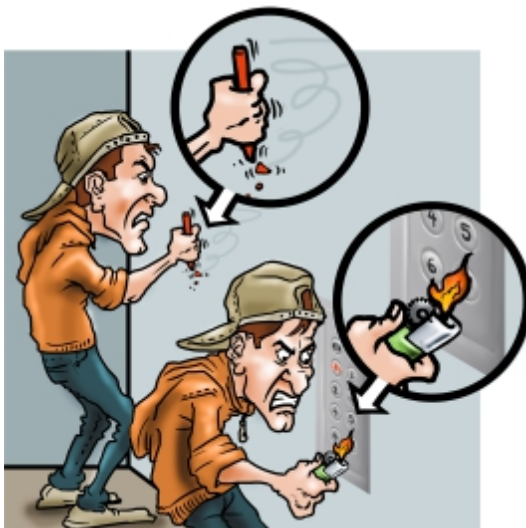
RISCO(S) 4**Resistência contra o vandalismo inadequada ou inexistente**

Pessoas mal-intencionadas podem, por exemplo, queimar botões feitos de variedades de plástico sem resistência ou amassar e arranhar as portas e as paredes das cabinas.

Os elevadores devem ser fabricados com materiais resistentes e devem seguir as normas. Botões soltos ou com ressaltos devem ser evitados e substituídos por botões de metal ou de outro material resistente, alinhados com a superfície da botoeira. Portas de vidro e espelhos da cabina devem ser feitos de vidro de segurança reforçado ou equivalente.

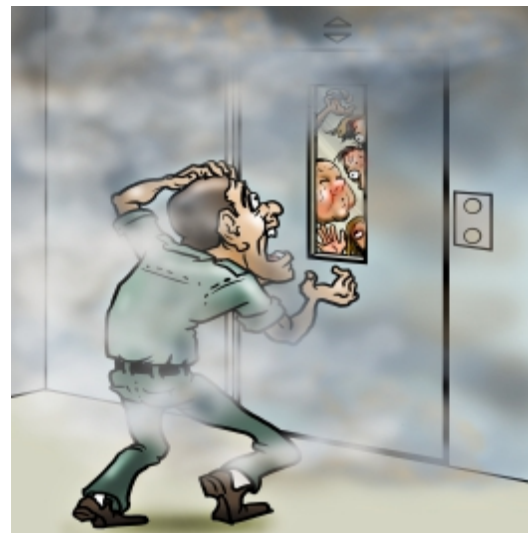
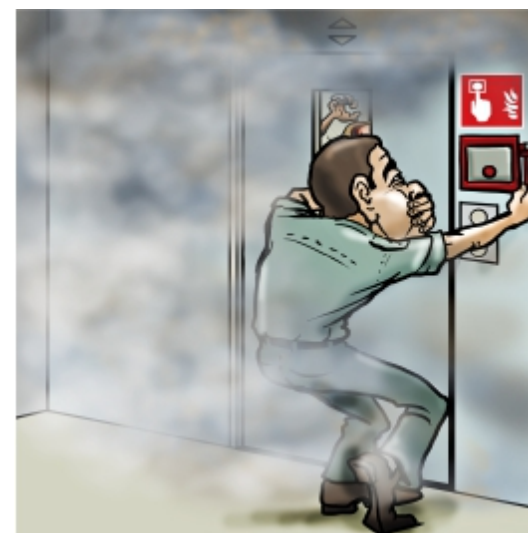
Em caso de alarme de incêndio, o elevador deve ir ao andar de saída e abrir as portas, ficando à disposição dos bombeiros que usarão uma chave para controlá-lo.

Os elevadores devem ser adequadamente equipados com dispositivos de segurança específicos para situações de incêndio, os quais asseguram a deslocação automática do elevador para o andar destinado à saída de emergência. Adicionalmente, é imperativo que se disponibilize uma chave de acesso exclusiva, permitindo assim o controle e utilização do elevador por parte dos serviços de bombeiros.

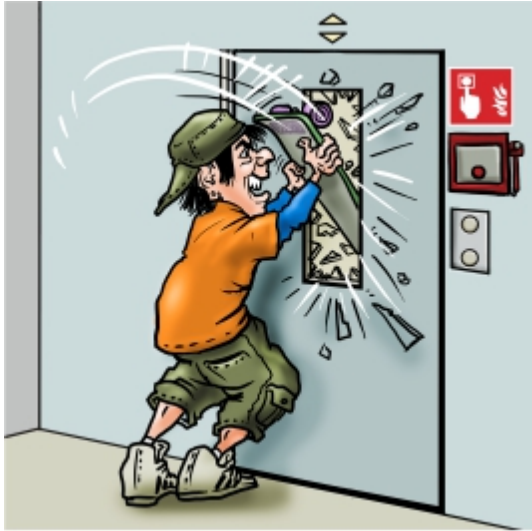
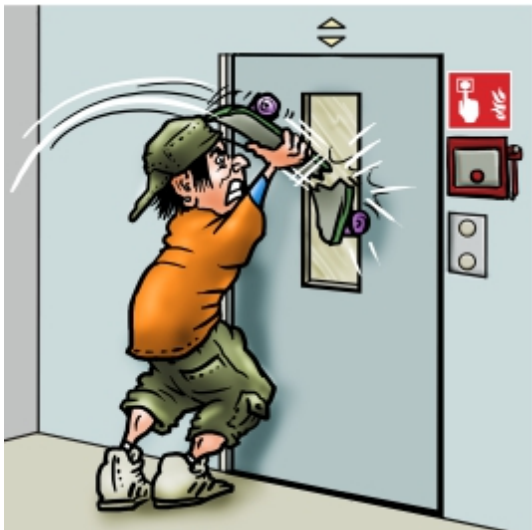
RISCO(S) 4.5 | 4.6 | 4.7 | 4.8

A presença de vidros ou espelho em elevadores, seja na estrutura da caixa, na porta da cabina ou nas portas de pavimento, quando não adequadamente instalados, podem apresentar riscos significativos.

Utilizar vidros de acordo com a norma ABNT NBR 16.858-1

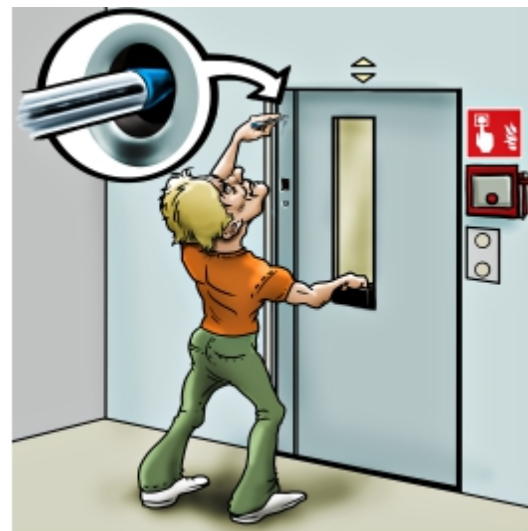
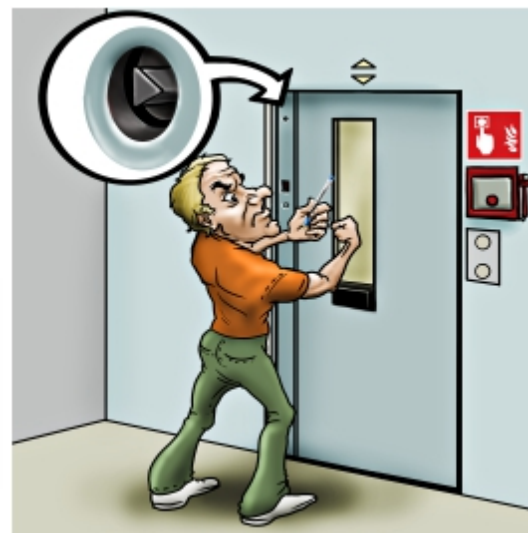
Instalar destravamento de emergência das portas de pavimento com dispositivo de destravamento de emergência específico (chave tipo triângulo).

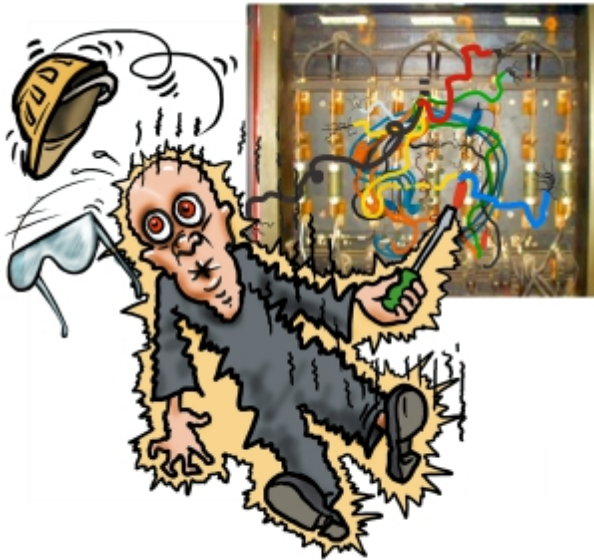
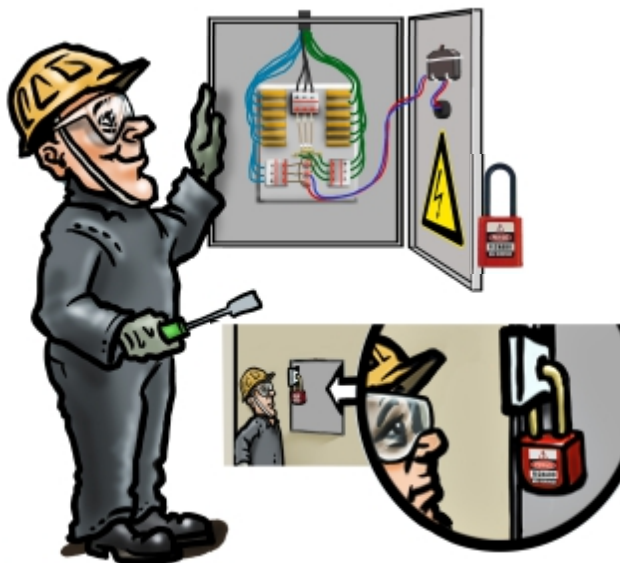
RISCO(S) 9.1 | 9.4

O quadro de força elétrica com material combustível, sem proteção mecânica e bloqueio, colocando em risco as operações de manutenção.

Os requisitos nacionais relacionados com os circuitos de fornecimento de eletricidade devem ser aplicados até os terminais de entrada dos interruptores. Eles são aplicados a todos os circuitos de iluminação e de tomadas do espaço da maquinaria, espaço de polias, caixa e poço.

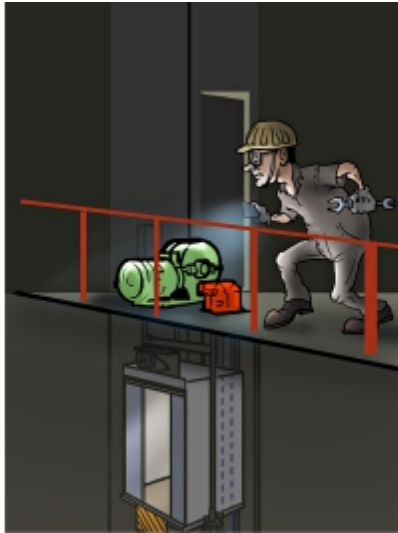
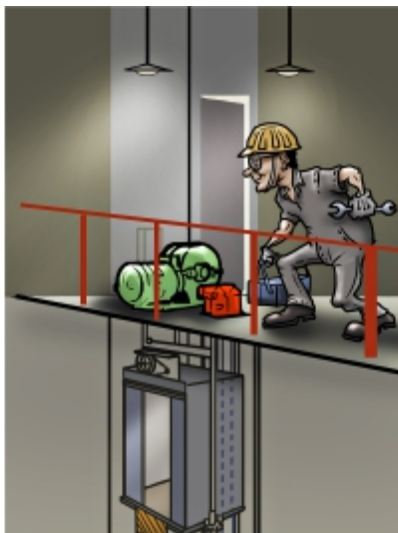
RISCO(S) 2.14 | 3.2

Espaço da maquinaria, caixa de corrida e poços dos elevadores são locais de trabalho para técnicos e inspetores e podem ser um espaço perigoso para se trabalhar se não forem iluminados corretamente.

Todos os ambientes destinados à realização de trabalhos devem ser adequadamente iluminados, observando-se as condições de luminosidade estipuladas pela norma vigente mais atualizada.

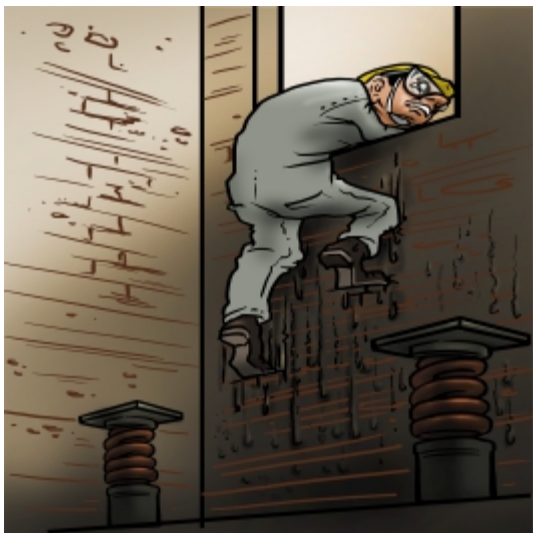
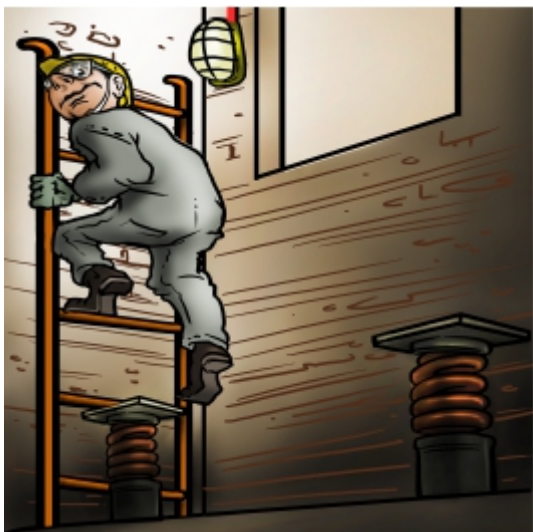
RISCO(S) 2.13

Acesso ao poço arriscado devido a condições precárias, falta de iluminação e escada, aumentando o risco de quedas.

Novas definições de escada de acesso ao poço quando o poço tiver profundidade, aumentando a facilidade e segurança no acesso ao poço.

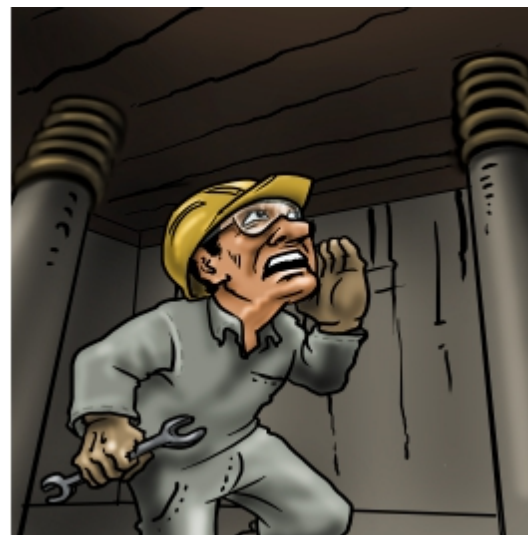
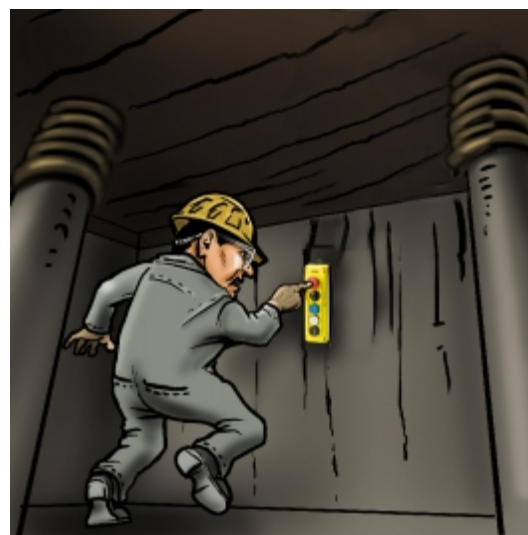
| 3 chave de seleção de operação "Normal" ou "Inspeção" | 6 botão de movimento no sentido de subida |

NOTA A colocação do botão de alarme na botoeira de inspeção é opcional.

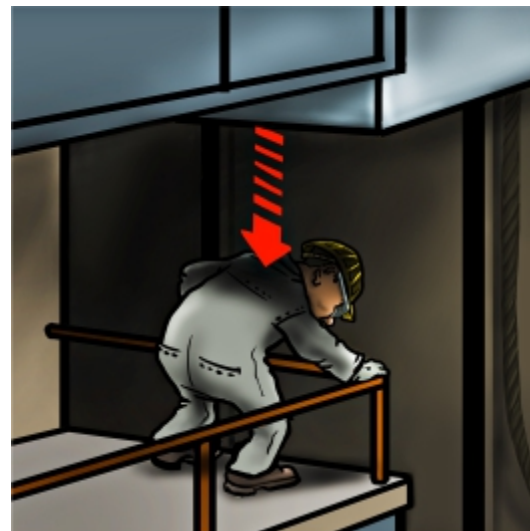
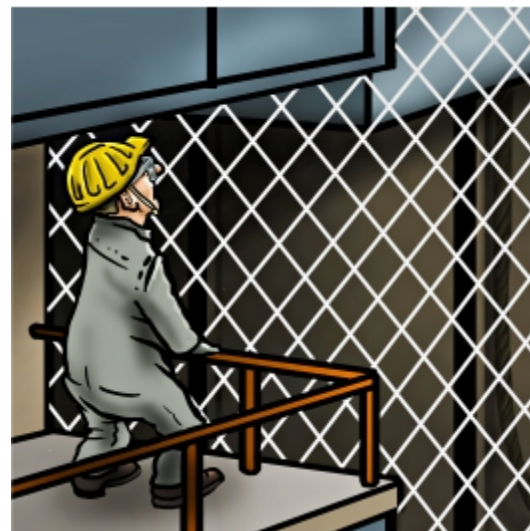
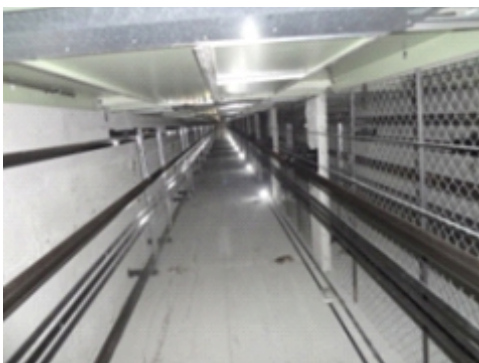
Instalação de divisórias entre os elevadores.

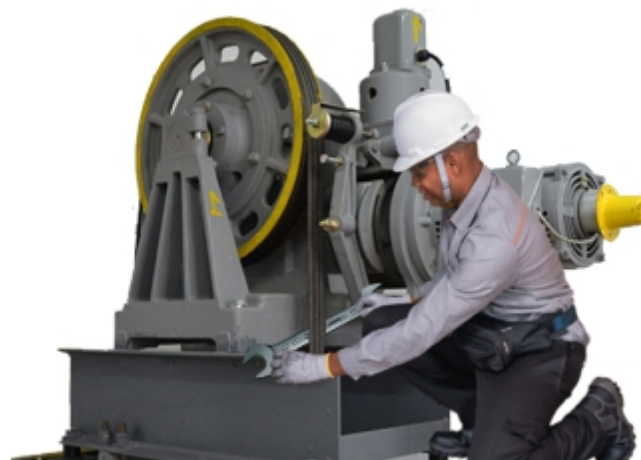
Instalação de proteção contra lesões causadas pelas polias em geral.

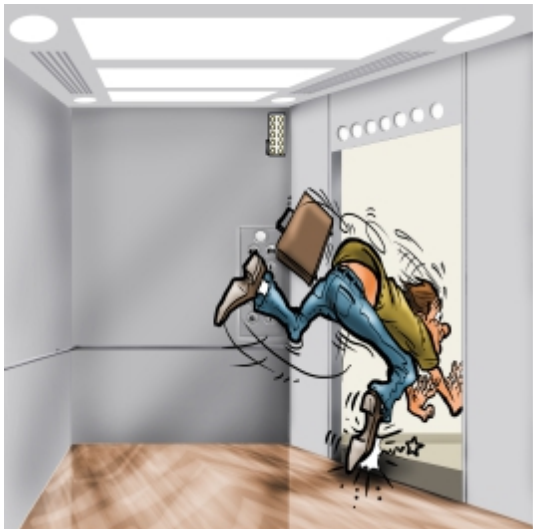
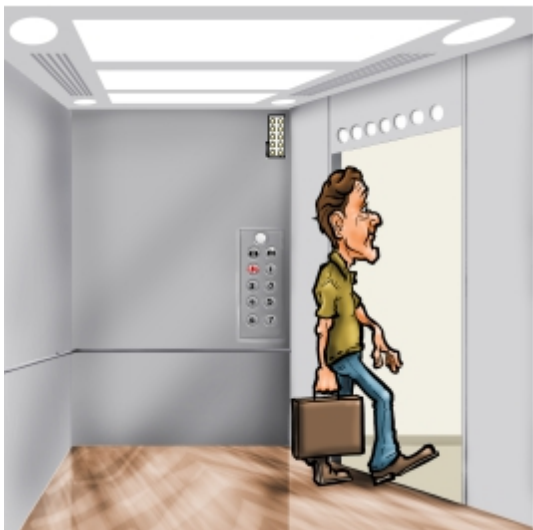
RISCO(S) 10.3**Exatidão de nivelamento e exatidão de parada do carro inadequada**

O desnivelamento (degrau entre a soleira de cabina e a de pavimento) pode causar quedas, acidentes, e até mesmo impactos severos na cabeça contra a parede do hall ou dentro do elevador. Para cadeirantes, que necessitam ingressar de ré no elevador, esse risco torna-se ainda mais crítico e potencialmente fatal.

Instalar um novo painel de comando com controle de velocidade, garantindo o nivelamento preciso da cabina.
A precisão de parada de máximo 10 mm.

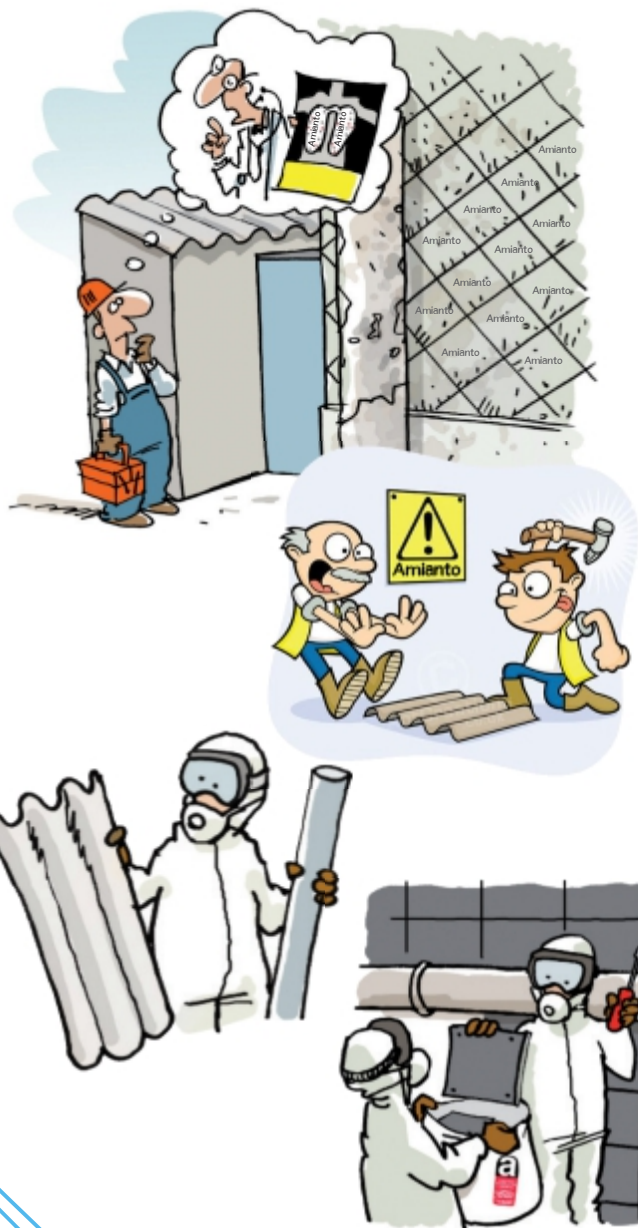
RISCO(S) 1.6**Presença de materiais prejudiciais**

O uso de materiais prejudiciais à saúde em processos de manutenção como o amianto, representa um sério risco tanto para os trabalhadores envolvidos quanto para o meio ambiente, exigindo rigoroso cumprimento de normas de segurança e adoção de alternativas mais seguras
